# Koulu- ja linja-autokuljetusten tasoristeysturvallisuus

RATAOSAT SEINÄJOKI–VAASA JA VAASA–VASKILUOTO

Liikenneviraston ohjeita 49/2013

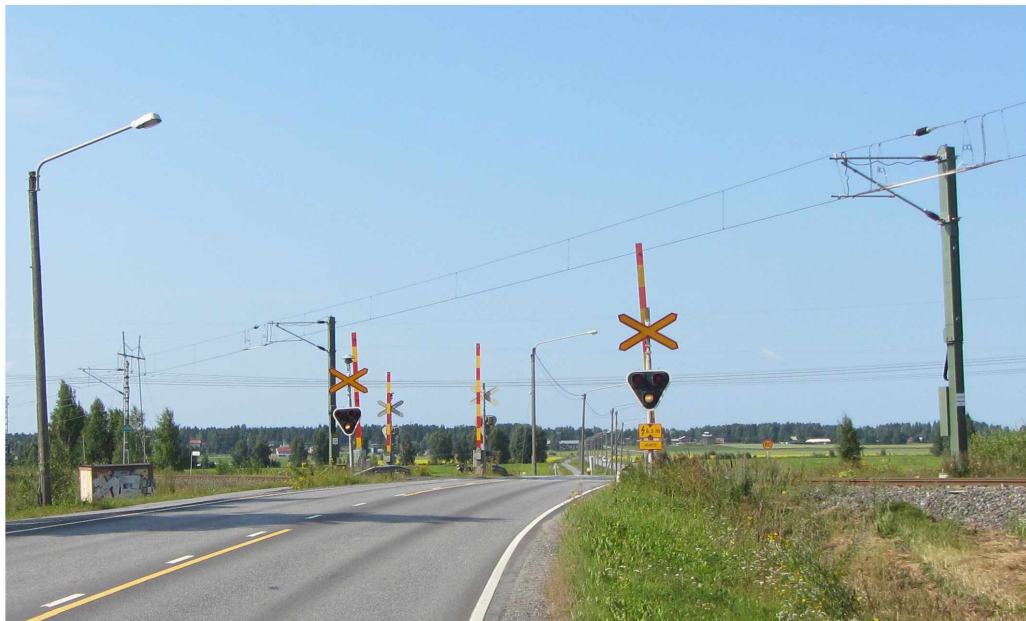
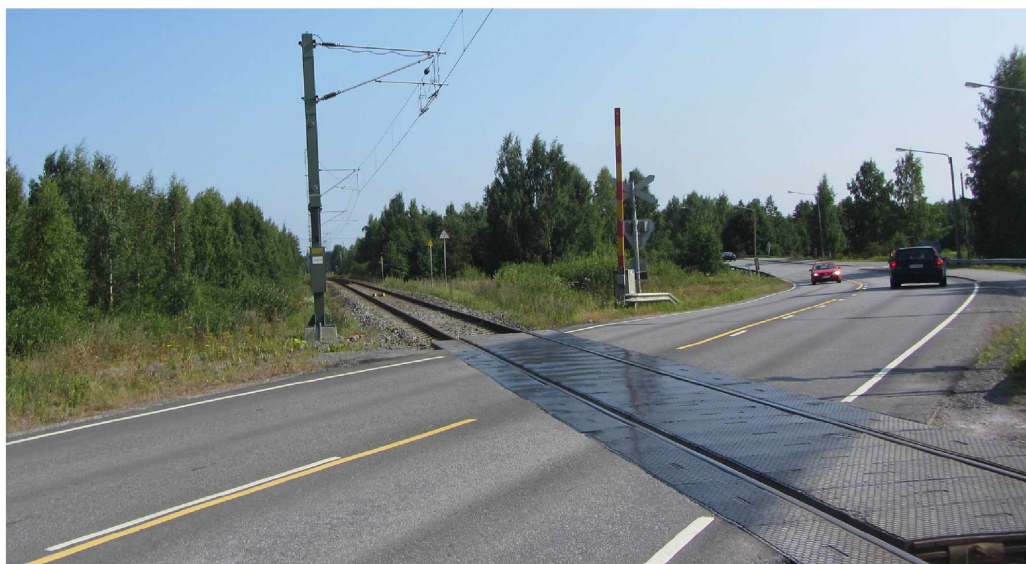
### 1. Murto (K, L)

Vapaudentien tasoristeys sijaitsee Seinäjoella liikenteellisesti vilkkaalla Vaasantiellä. Tasoristeyksen kautta kulki valtatie 18 aina vuoteen 2009 saakka, jolloin Seinäjoen pohjoinen ohitustie valmistui. Edelleenkin suuri osa Seinäjoelta Vaasan suuntaan suuntautuvasta liikenteestä kulkee tasoristeyksen kautta. Liikennettä tasoristeyksessä on 6600 ajoneuvoa vuorokaudessa ja siitä kulkee myös lukuisia koulu- ja linja-autokuljetuksia. Tasoristeyksestä kulkee myös paikallisliikenteen linja-autoreitti. Tie ylittää tasoristeyksen jyrkässä kulmassa, mikä vaikuttaa havainnointia radan suuntaan. Yksi liikennöitsijä piti tasoristeystä vaarallisena jyrkän risteyskulman takia.

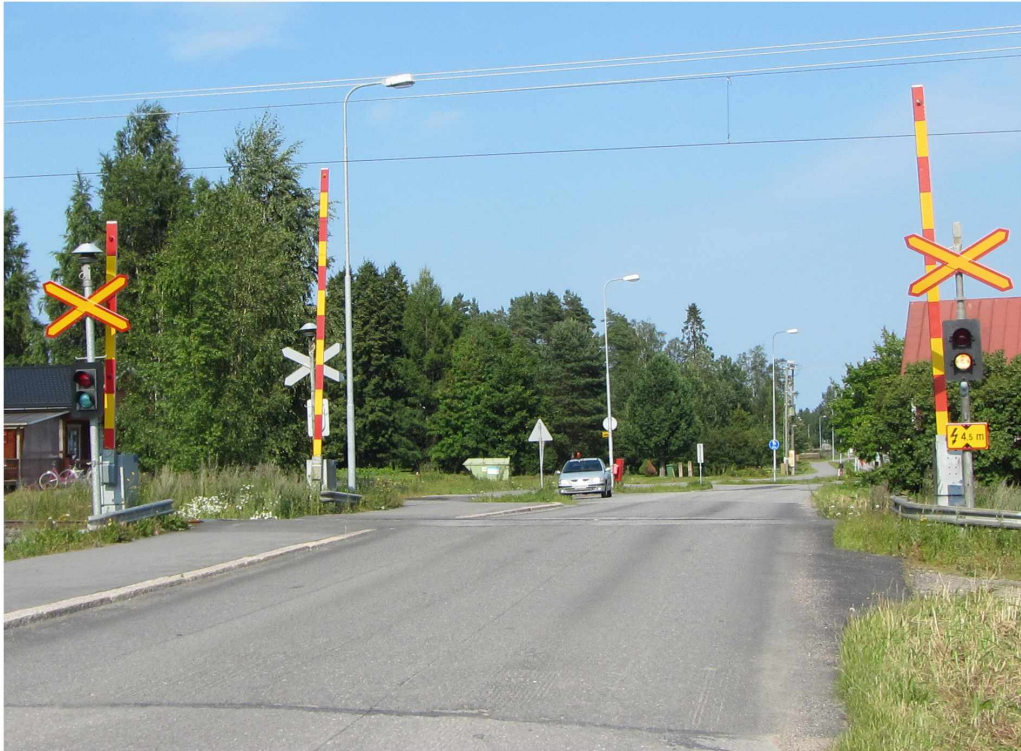
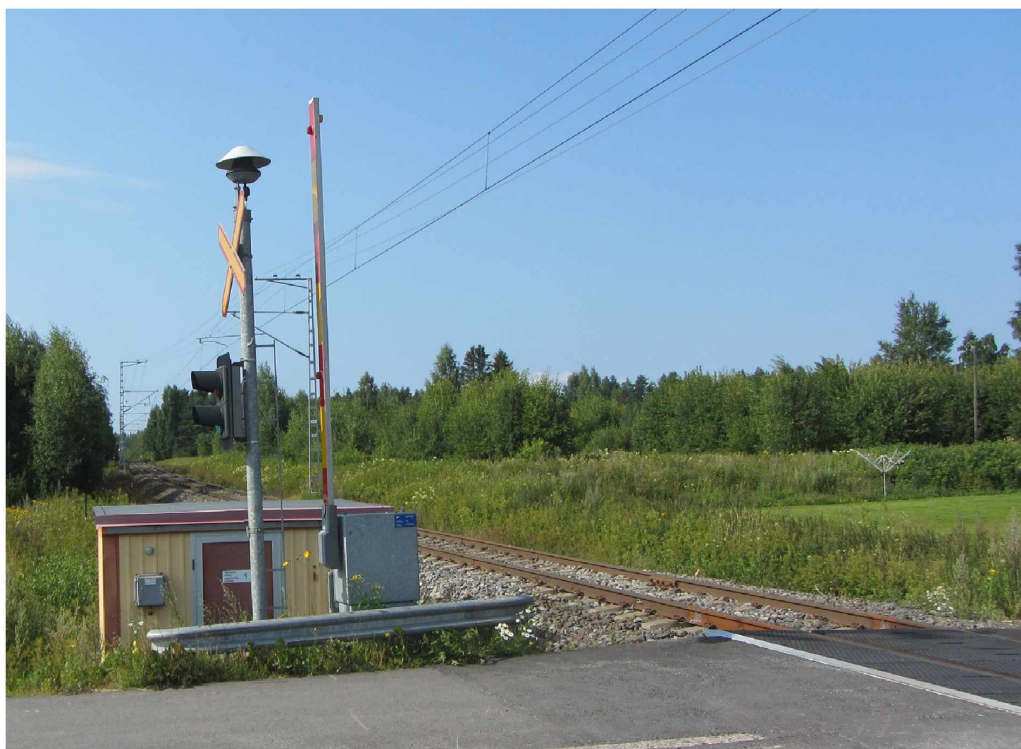
## 2. Mäenpää (K, L)

Mäenpään tasoristeys sijaitsee Heikkiläntiellä Seinäjoella. Heikkiläntie on maantie ja sitä pitkin kulkee muutama koulukuljetus viikoittain sekä Seinäjoen paikallisliikenteen linja-autoreitti. Tasoristeys sijaitsee pienen nyppylän päällä. Etelästä tullessa havainnointi radan suuntaan vasemmalle on hankalaa. Tasoristeystä ei pidetty vaarallisena

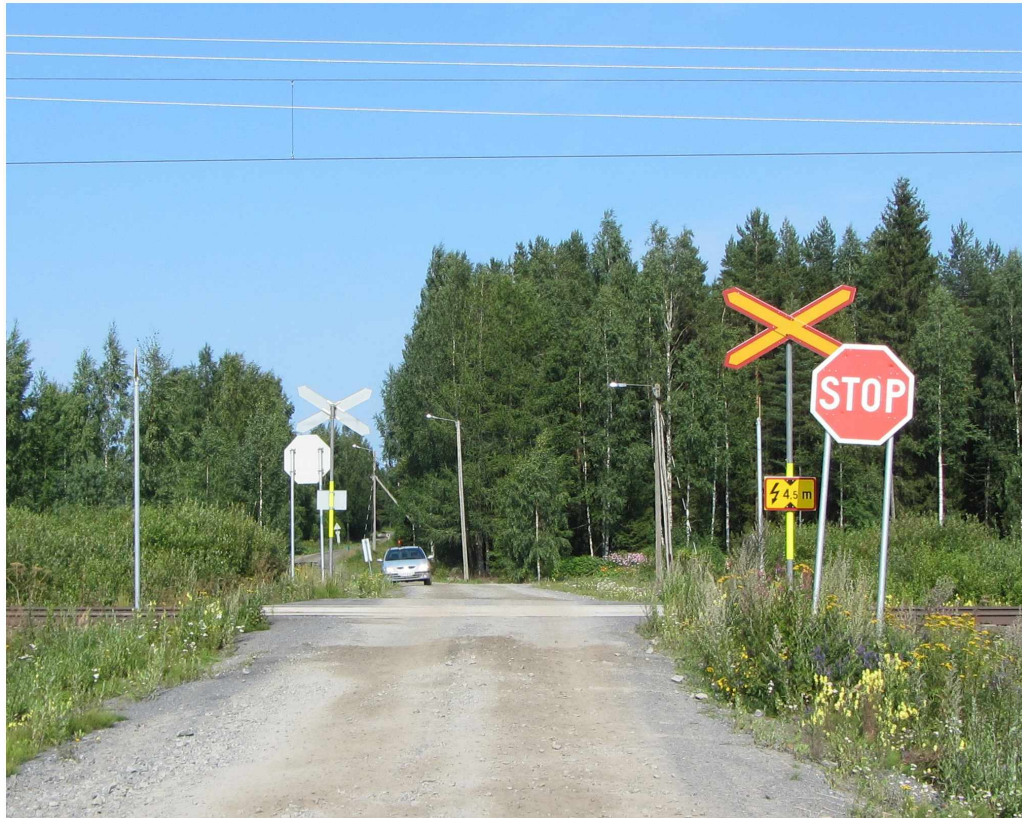
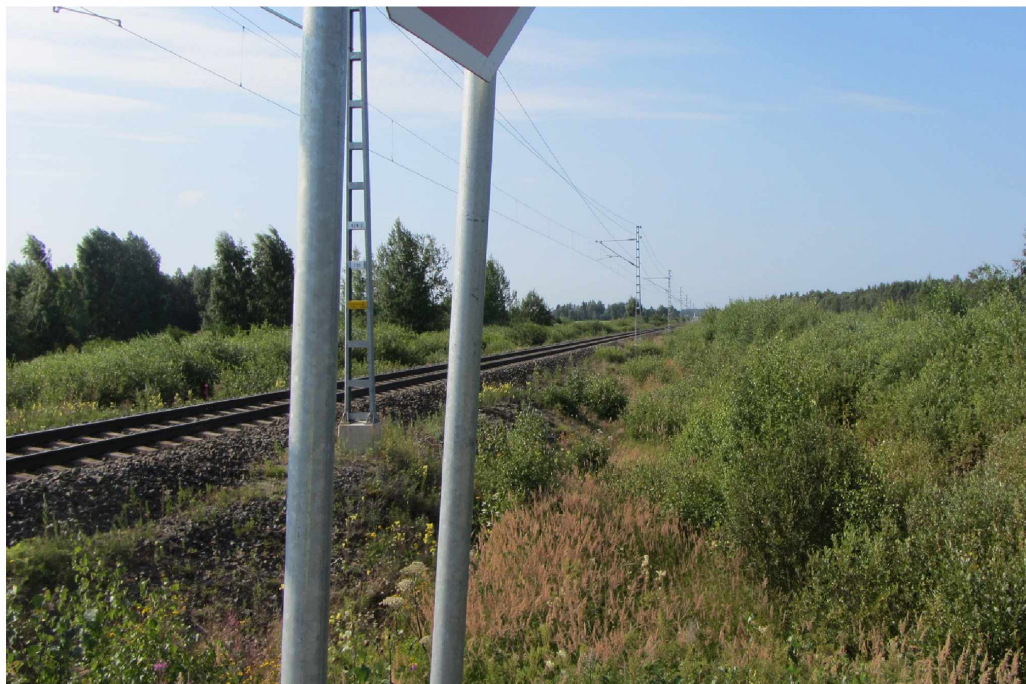
### 3. Hippi (K)

Hipin varoituslaitteeton tasoristeys sijaitsee Hipintiellä Seinäjoella. Hipintie on yksityistie ja sitä pitkin kulkee neljä koulukuljetusta päivittäin. Tasoristeys sijaitsee nypylän päällä, minkä lisäksi tasoristeyskseen johtava tie on tasoristeyskseen eteläpuolella huonossa kunnossa. Pohjoisesta tultaessa näkemät aukeavat vasta 8 metriä ennen tasoristeystä, mutta ovat kuitenkin täysiä. Tasoristeys on mahdollista kiertää käyttäen mäenpään tasoristeystä. Mäenpään tasoristeyskseen käyttäminen pidentää matkaa noin 2,3 kilometriä. Tasoristeystä ei pidetty vaarallisena.

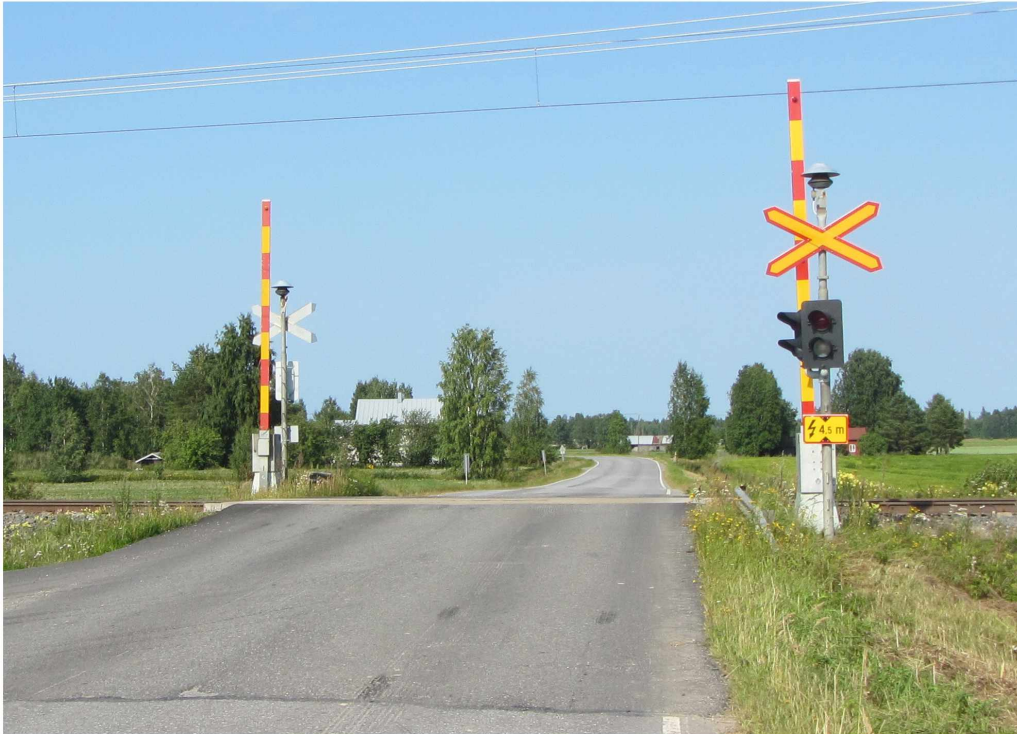
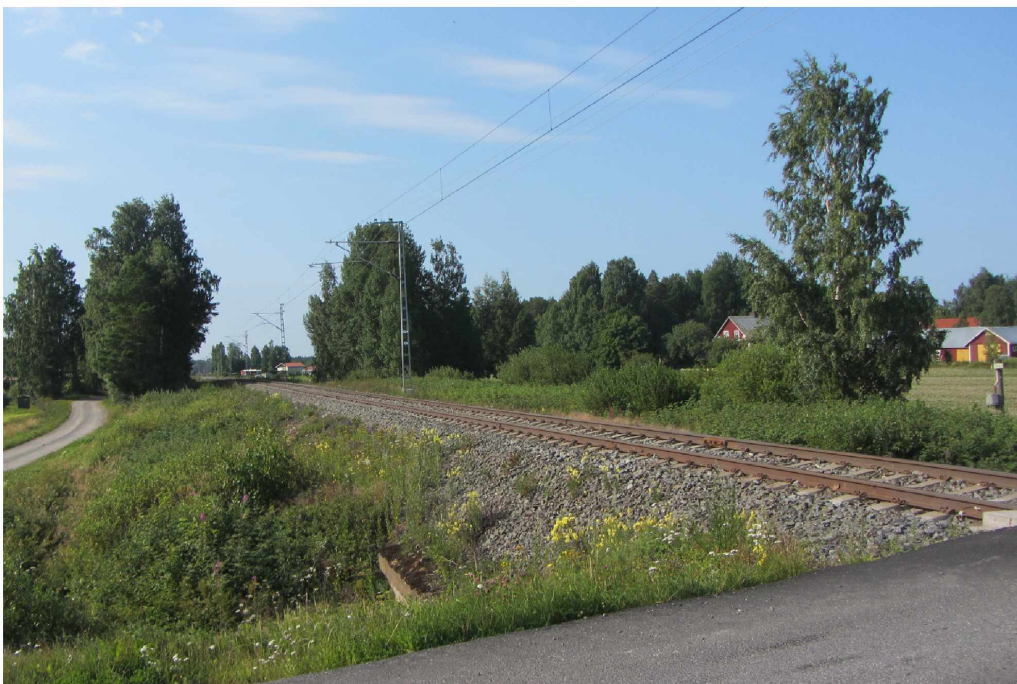
#### 4. Vaaransaari (L)

Vaaransaaren tasoristeys sijaitsee Munakantiellä ilmajoella. Munakantie on maantie ja sitä pitkin kulkee viisi linja-autovuoroa päivittäin. Varvintien liittymä sijaitsee 16m tasoristeuksen eteläpuolella minkä lisäksi puut haittaavat näkemiä etelästä vasemmalle ja pohjoisesta oikealle. Tasoristeuksen eteläpuolella sijaitsee Munakan koulu. Tasoristeystä ei pidetty vaarallisena

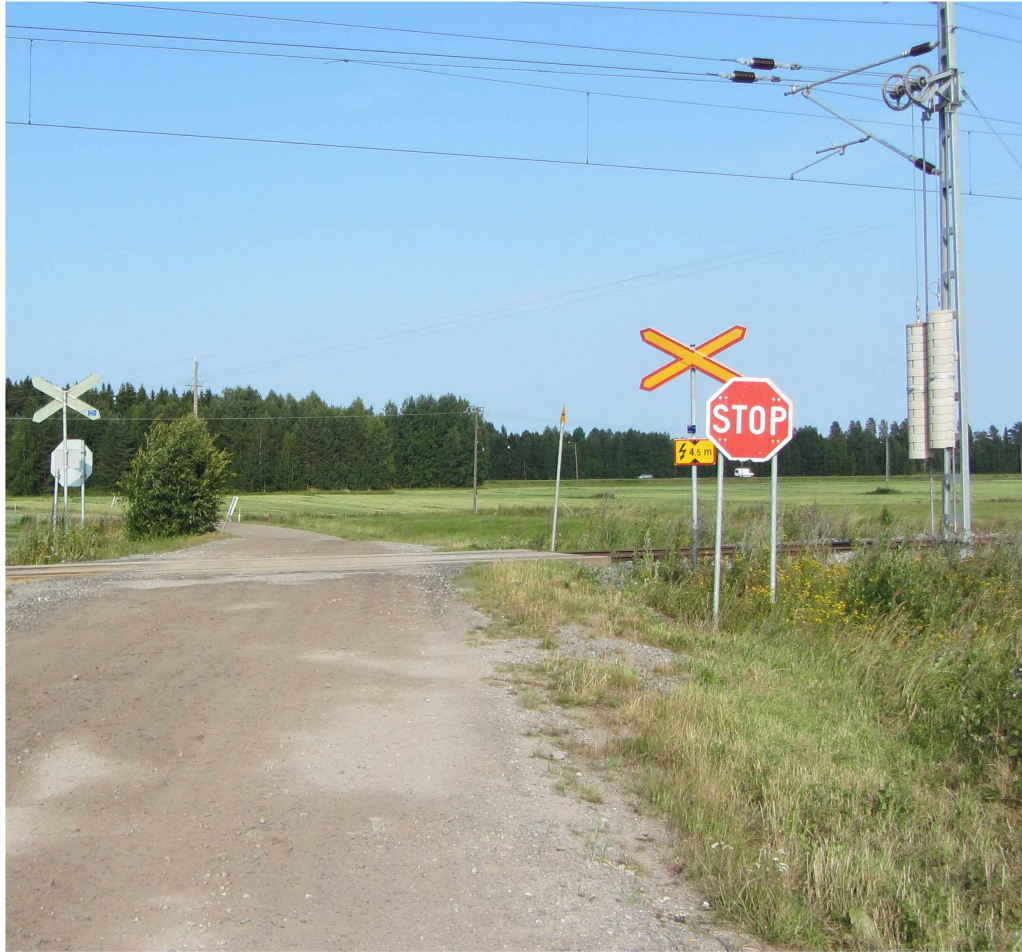
## 5. Tuppela (K)

Tuppelan varoituslaitteeton tasoristeys sijaitsee Kelpakantiellä Seinäjoella entisen Ylistaron alueella. Tasoristeystä käyttää kolme koulukuljetusta päivittäin. Tie ylittää radan pienessä kulmassa. Tasoristeys sijaitsee pienen nyppylän päällä, mutta odotustasanteet on tehty hyviksi. Näkemät avautuvat pitkälle jo hyvissä ajoin ennen tasoristeystä. Vaikka tasoristeyksessä ei ole varoituslaitetta, ei kumpikaan tasoristeystä käyttävä liikennöitsijä pitänyt tasoristeystä vaarallisena.

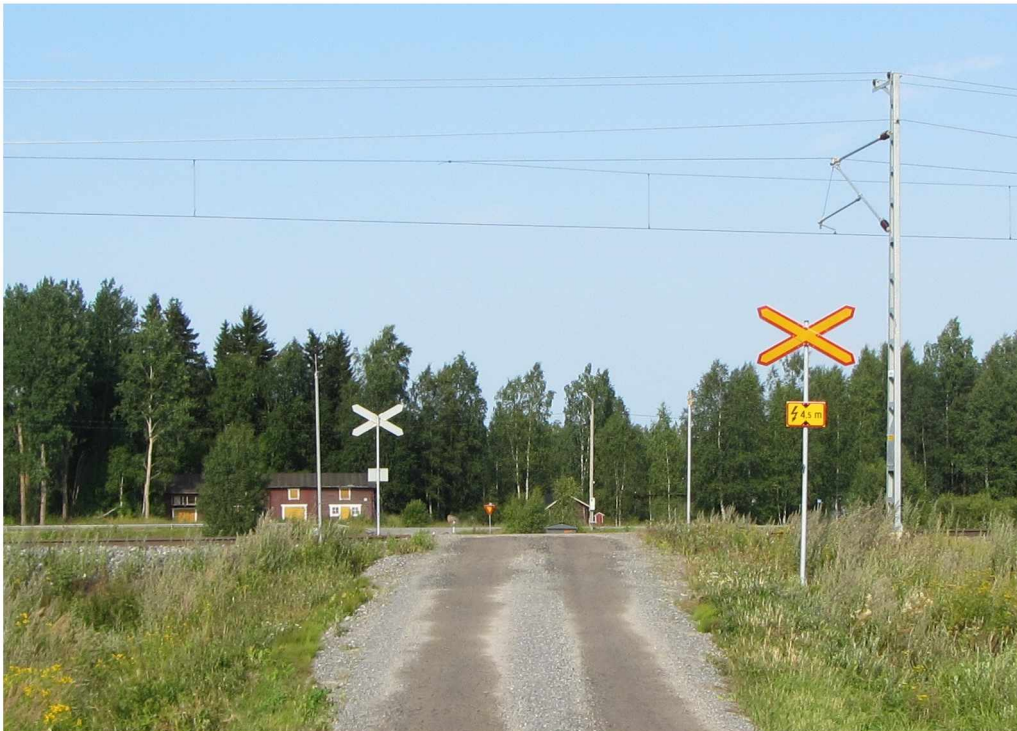
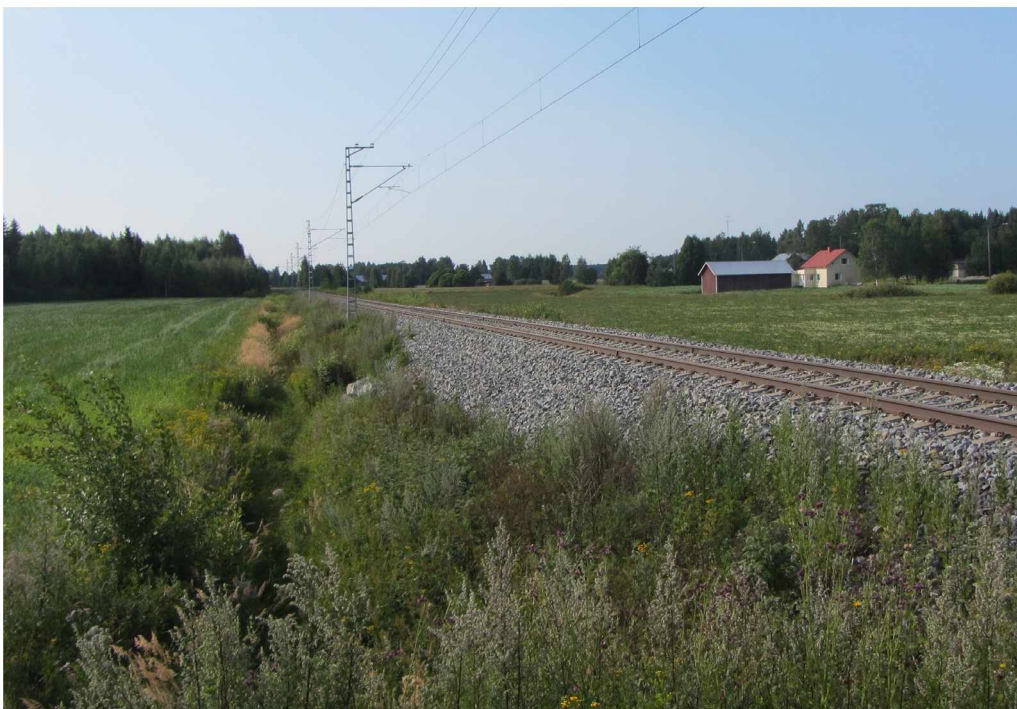
## 6. Perälä (K)

Perälän varoituslaitteeton tasoristeys sijaitsee Perälänmäentiellä Seinäjoella. Tasoristeys on koulukuljetusten eniten käyttämä varoituslaitteeton tasoristeys Seinäjoki–Vaasa-rataosalla, sitä käyttää päivittäin seitsemän koulukuljetusta. Tasoristeys sijaitsee jyrkän nyppylän päällä, varsinkin pohjoisesta tultaessa on todella jyrkkä nousu tasoristeykseen. Näkemät jäävät vajaaksi Vaasan suuntaan, minkä lisäksi etelästä tultaessa näkemät aukeavat vasta keskellä mäkeä. Mäen alta näkemä vasemmalle radan suuntaan noin 260 m. Vastaantulevaa autoa ei näe tasoristeyksen toiselta puolelta, eikä tasoristeyksessä mahdu ohittamaan. Toinen tasoristeyksestä ajava koulukuljetusyrittäjä piti tasoristeystä vaarallisena.

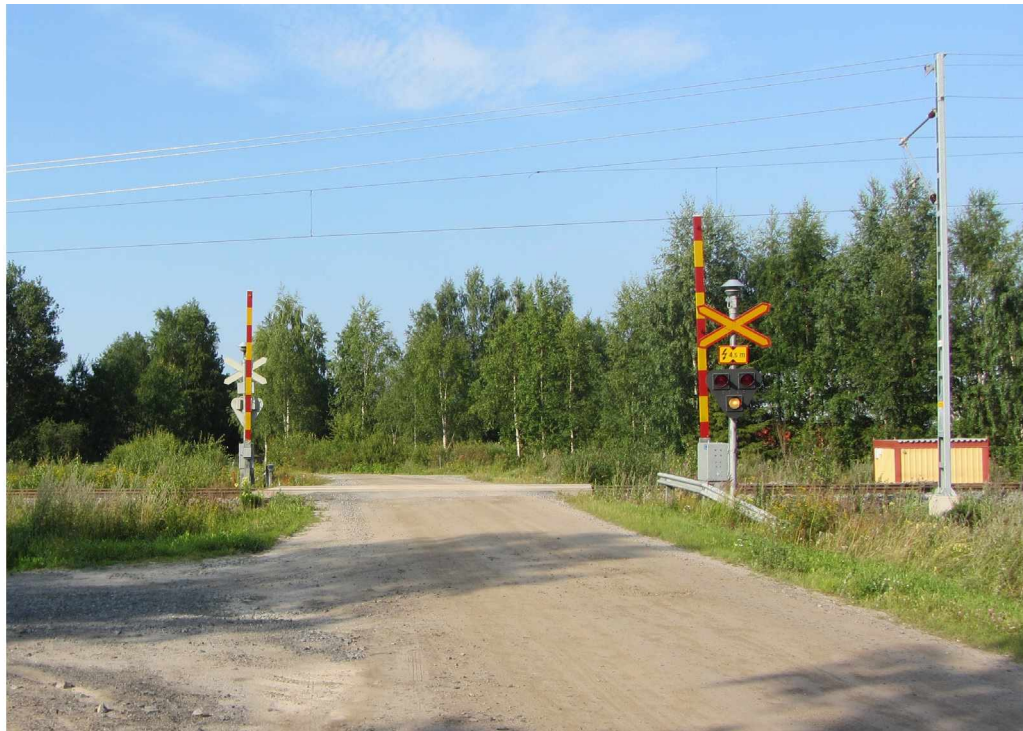
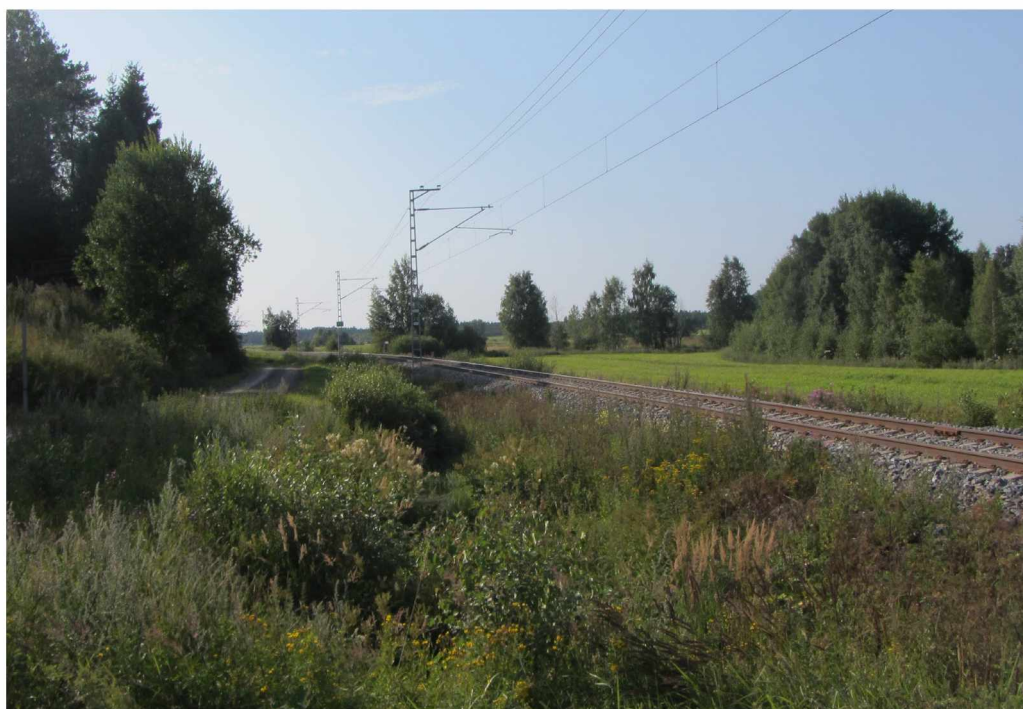
## 7. Tenkkula (K)

Tenkkulan tasoristeys sijaitsee Tenkkulantiellä Seinäjoella. Tasoristeystä käyttää neljä koulukuljetusta päivittäin Näkemä etelästä tultaessa vasemmalle jää radan mutkan takia lyhyeksi. Saraluhdantien liittymä sijaitsee vain 17 metriä radasta. Tasoristeystä ei pidetty vaarallisena

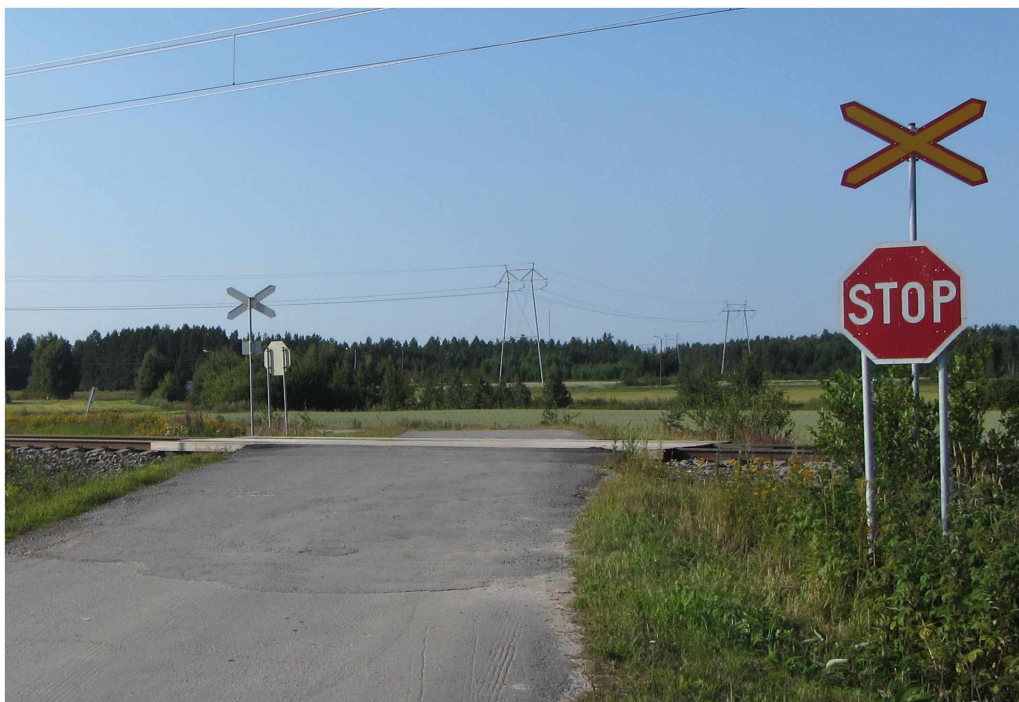
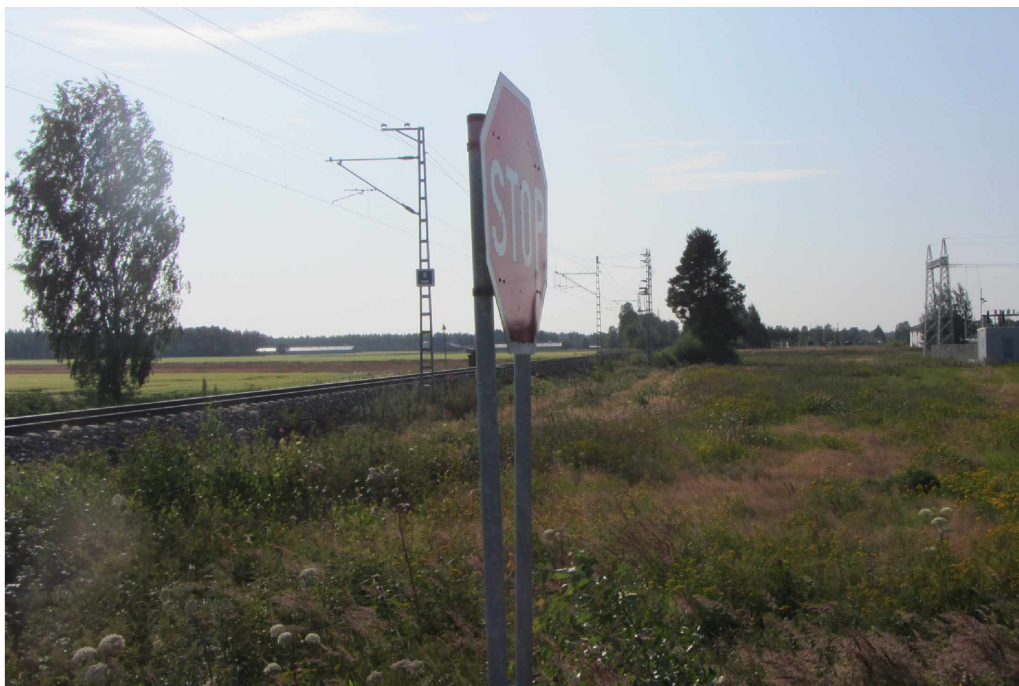
## 8. Haapoja (K)

Haapojan varoituslaitteeton tasoristeys sijaitsee Taipaleentiellä Seinäjoella. Tasoristeystä käyttää seitsemän koulukuljetusta päivittäin Tasoristeys sijaitsee mutkan jälkeen sekä etelästä että pohjoisesta tullessa. Risteyskulma varsinkin pohjoisesta tullessa jyrkkä, häiritsee näkemistä oikealla radan suuntaan. STOP-merkit kaukana tasoristeyksestä (etelässä 11m, pohjoisessa 14m) STOP-merkkien jälkeen tie nousee tasoristeyskseen. STOP-merkkien kohdalla näkemät pohjoisesta oikealle radan suuntaan huonot (noin 260m). Kasvillisuus häiritsee myös näkemää etelästä oikealle. Tasoristeys on mahdollista kiertää Haapojantien kautta käyttäen tasoristeystä Aseman ylik.. Mikäli tasoristeys kierretään, matka Ylistaron keskustaan pitenee 1,3 kilometriä ja Seinäjoen keskustaan 4,3 kilometriä. Toinen tasoristeysksestä ajava koulukuljetusrytittäjä piti tasoristeystä vaarallisena.

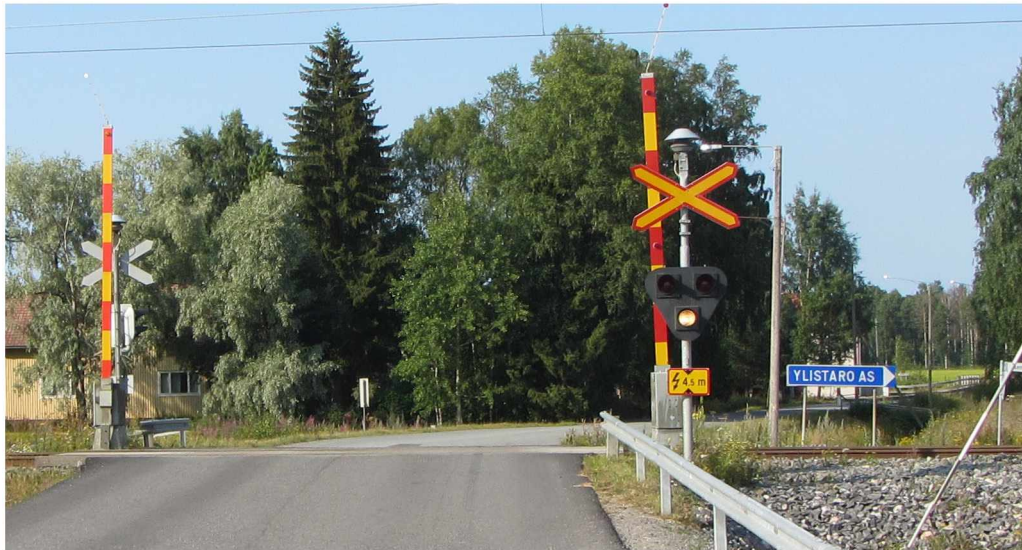
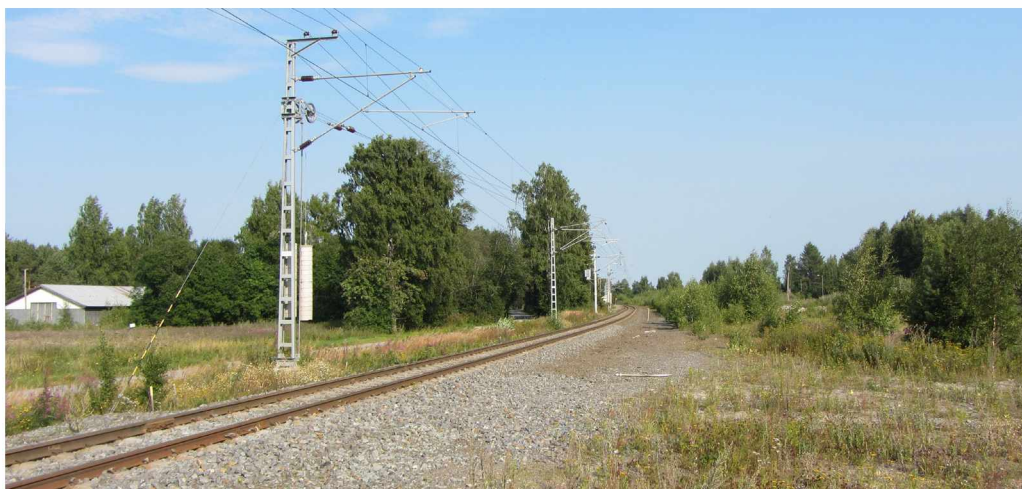
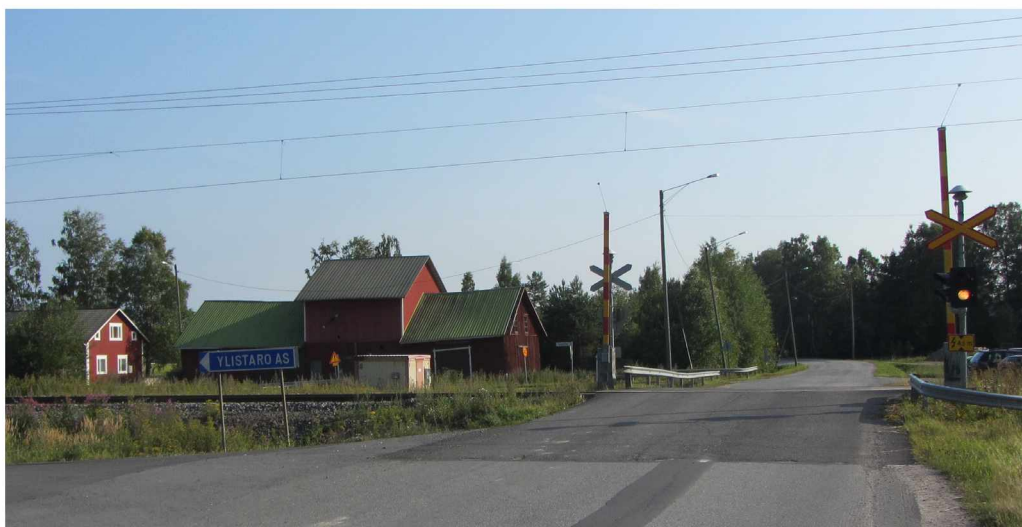
### 9. Aseman ylik. (K)

Aseman ylik. sijaitsee Könnintiellä Seinäjoen Ylistarolla. Könnintie on maantie ja sitä pitkin kulkee 13 koulukuljetusta päivittäin. Tasoristeys sijaitsee lähellä Ylistaron asemaa, asemalla seisova juna näkyy tasoristeykseen ja pitää puomeja alhaalla. Puomien kierron vaikeuttamiseksi puomeihin on asennettu jatkokappaleet. Asemantien liittymä sijaitsee vain 12 metriä tasoristeyksestä. Tasoristeystä ei pidetty vaarallisena

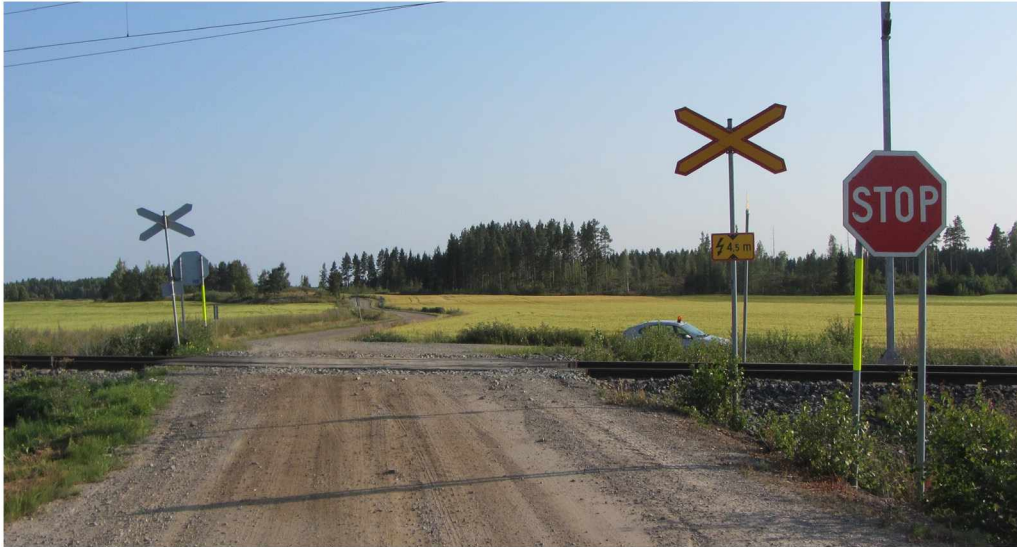
#### 10. Pelmaa (L)

Pelmaan varoituslaitteeton tasoristeys sijaitsee Pelmantiellä Seinäjoella. Pelmantietä käytetään satunnaisesti tilausajossa. Tasoristeys sijaitsee keskellä peltoaukeaa ja siinä on hyvät näkemät joka suuntaan. Tasoristeys on mahdollista kiertää käyttäen Vaasan suuntaan mentäessä Holkkolan tasoristeystä ja Ylistaron keskusta mentäessä Aseman ylik.-tasoristeystä. Matka sekä Ylistaron keskusta että Vaasan suuntaan pitenee yhtä taloa lukuun ottamatta vain 600 metriä, mikäli tasoristeys kierretään. Tasoristeystä ei pidetty vaarallisena

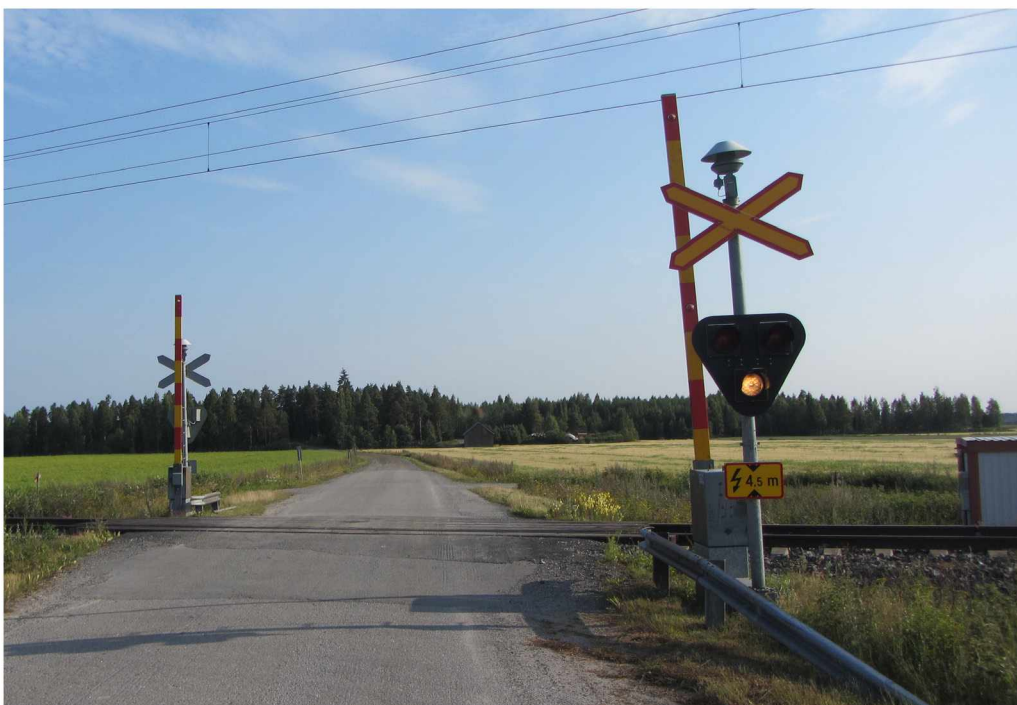
#### 11. Holkkola (L)

Holkkolan tasoristeys sijaitsee Alhojoentiellä Seinäjoella. Tasoristeystä käytetään satunnaisesti tilausajossa. Tasoristeys sijaitsee keskellä peltoaukeaa ja siinä on hyvät näkemät joka suuntaan. Tie ylittää radan pienessä kulmassa. Tasoristeystä ei pidetty vaarallisena

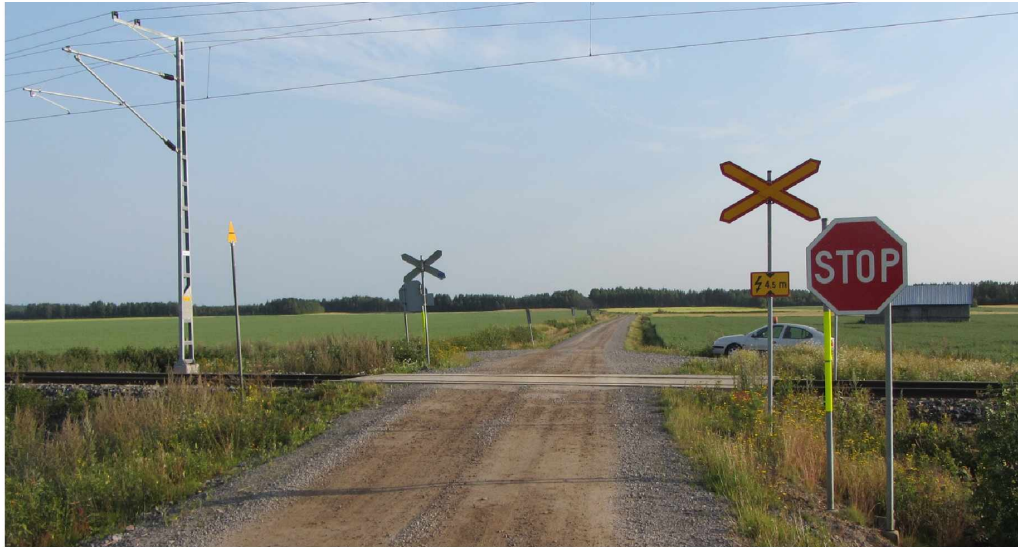
## 12. Sutela (K)

Sutelan varoituslaitteeton tasoristeys sijaitsee Sutelantiellä Seinäjoella. Tasoristeuksesta kulkee yksi koulukuljetus päivittäin. Tasoristeys sijaitsee keskellä peltoaukeaa ja siinä on hyvät näkemät joka suuntaan. Tasoristeys on mahdollista kiertää käyttäen joko Holkkolan tasoristeystä tai Vuorensyrjän tasoristeystä. Matka Ylistaron keskustaan pitenee enintään 1,5 kilometriä, mikäli tasoristeys kierretään. Seinäjoen keskustan ja Vaasan suuntaan matka ei pitene lainkaan. Tasoristeystä käyttävä koulukuljetusyritys piti tasoristeystä vaarallisena.

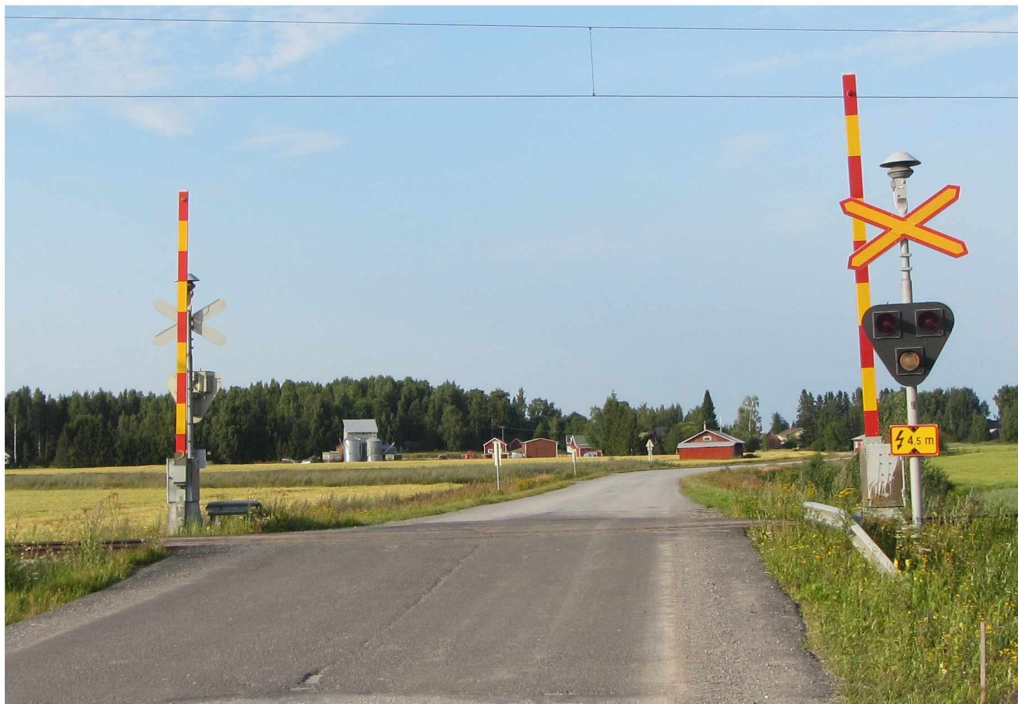
## 13. Vuorensyrjä (K)

Vuorensyrjän tasoristeys sijaitsee Isonkyläntiellä Seinäjoella. Isonkyläntie on maantie ja sitä pitkin kulkee yksi koulukuljetus päivittäin. Tie nousee loivasti tasoristeukseen. Tasoristeystä ei pidetty vaarallisena.

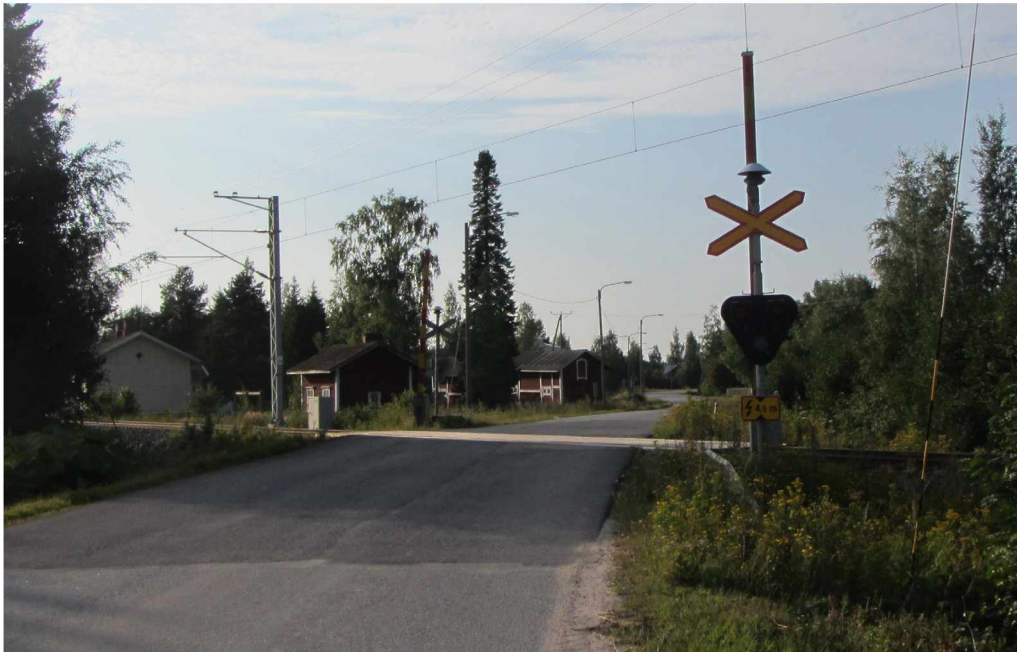
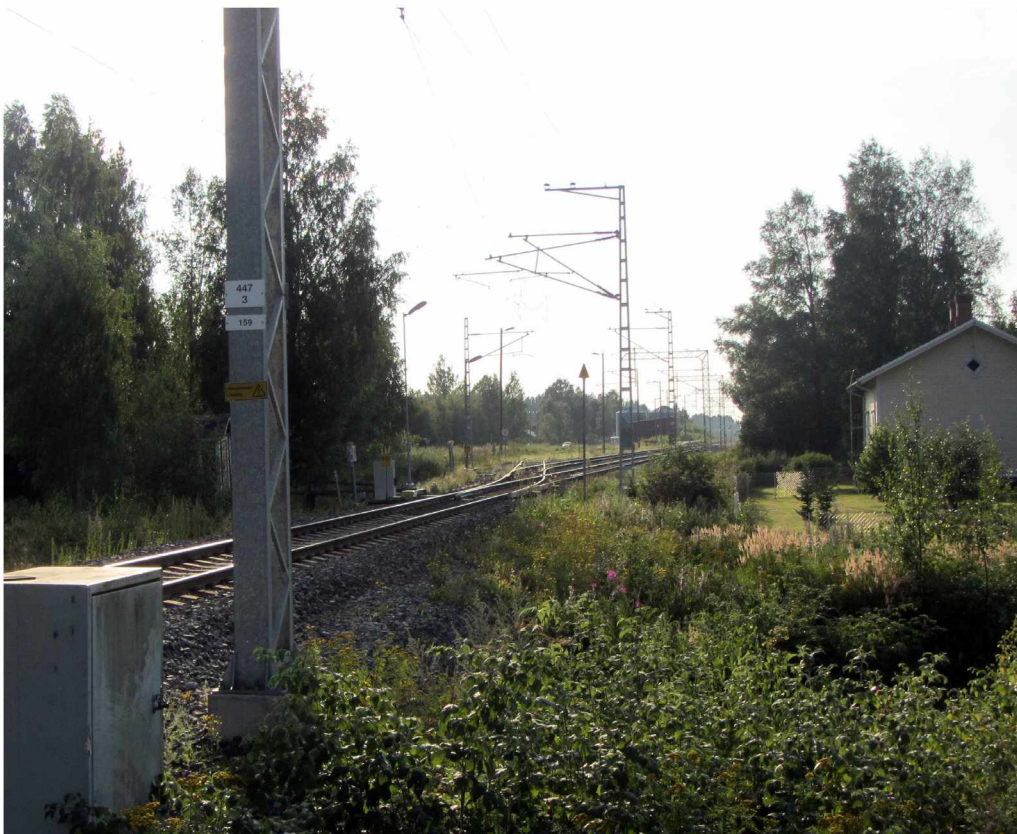
#### 14. Orisberg (K)

Orisbergin tasoristeys sijaitsee Orismalantiellä Isossakyrössä. Orismalantie on maantie ja sitä pitkin kulkee seitsemän koulukuljetusta päivittäin. Tie ylittää tasoristeuksen jyrkässä kulmassa. Näkemä pohjoisesta tultaessa oikealle on huono. Isonkyrön asema näkyy tasoristeukseen ja asemalla seisova juna pitää puomeja alhaalla. Tämä saattaa houkutella kiertämään puomit, minkä vuoksi puomeihin on asennettu kiertämistä vaikeuttavat jatkokappaleet. Yksi tasoristeuksesta ajava koulukuljetusyrittäjä piti tasoristeystä vaarallisena jyrkän risteyskulman ja huonon näkemän vuoksi.

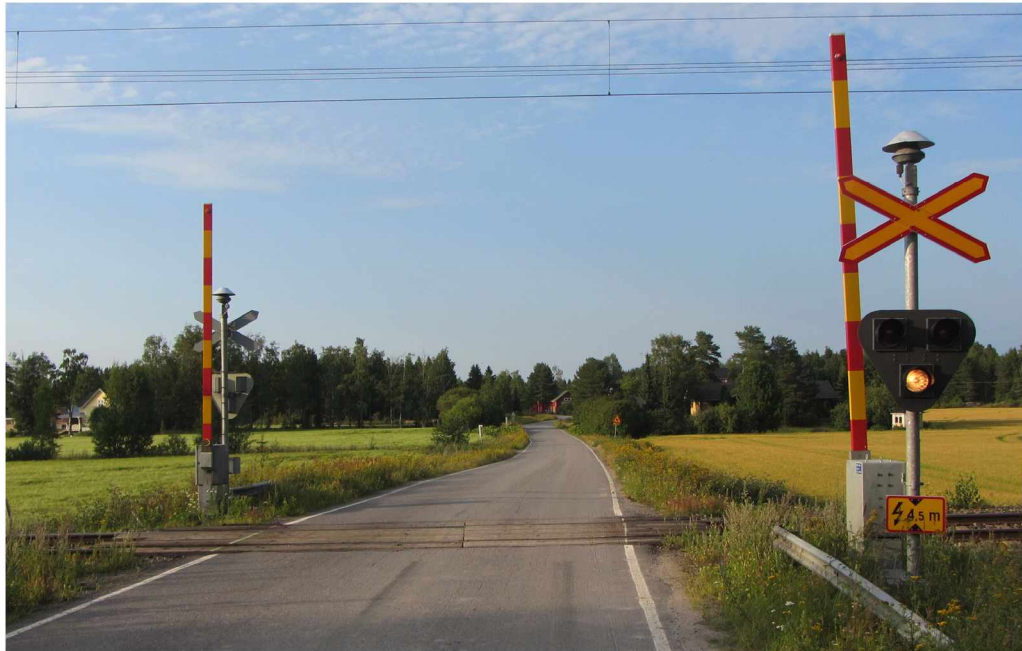
**15. Valtaala (K)**

Valtaalan tasoristeys sijaitsee Korttesluomantiellä Isossakyrössä. Korttesluomantie on maantie ja sitä pitkin kulkee kolme koulukuljetusta päivittäin. Tasoristeystä ei pidetty vaarallisena.

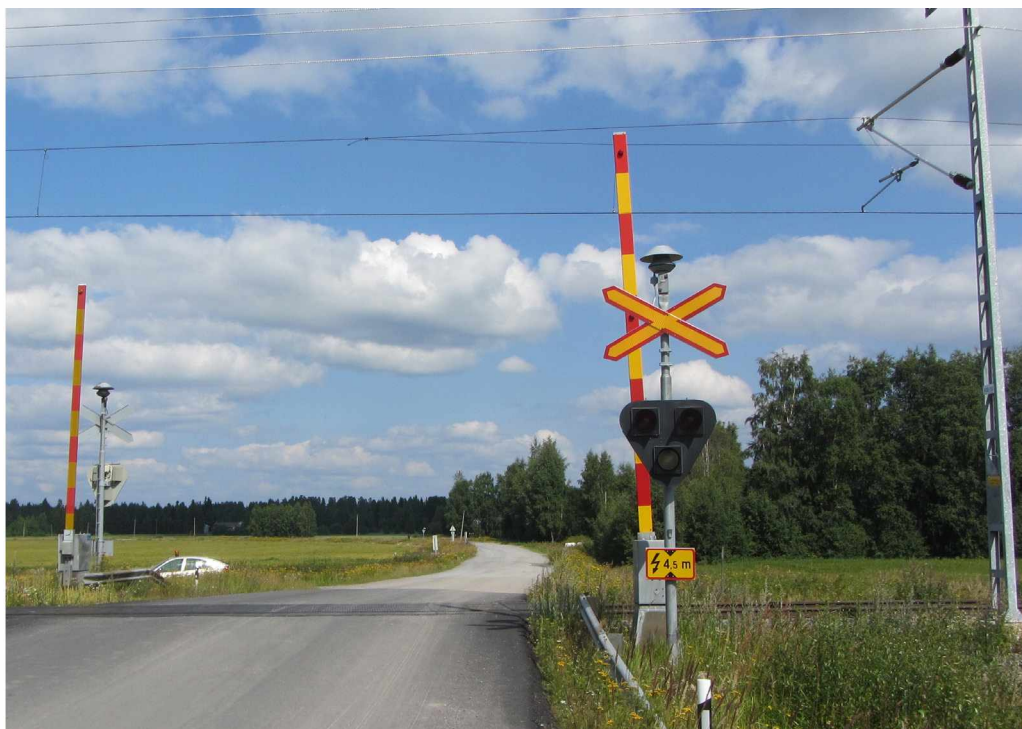
**16. Ventälä (K)**

Ventälän tasoristeys sijaitsee Ventäläntiellä Isossakyrössä. Ventäläntie on maantie ja sitä pitkin kulkee neljä koulukuljetusta päivittäin. Tasoristeystä ei pidetty vaarallisena.

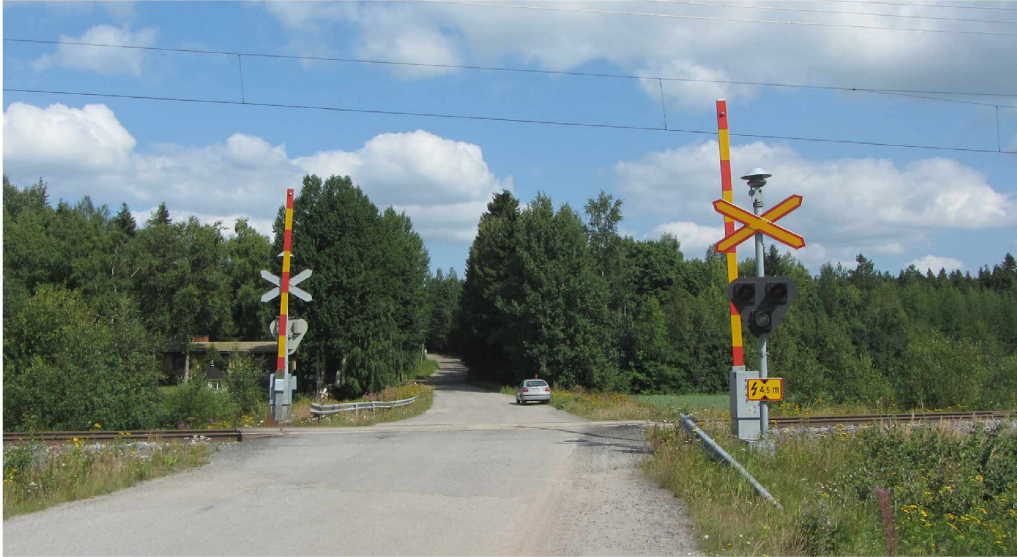
### 17. Ikola (K)

Ikolan tasoristeys sijaitsee Ikolanlarvantiellä Isossakyrössä. Ikolanlarvantie on maantie ja sitä pitkin kulkee neljä koulukuljetusta päivittäin. Tie nousee jyrkästi juuri ennen tasoristeystä. Pohjoisesta tultaessa näkemät avautuvat pensaiden takia vasta 8 metriä ennen rataa Tasoristeystä ei pidetty vaarallisena.

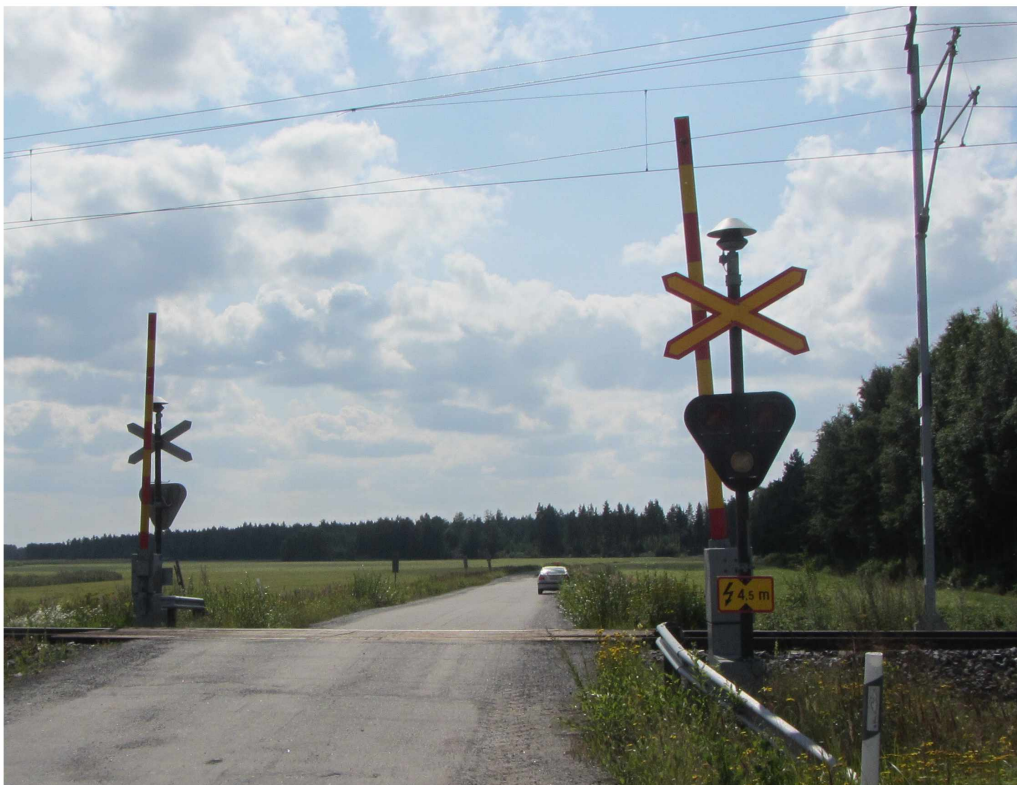
### 18. Ritaala (K)

Ritaalan tasoristeys sijaitsee Ritaalantiellä Isossakyrössä. Ritaalantie on maantie ja sitä pitkin kulkee neljä koulukuljetusta päivittäin. Tie nousee jyrkästi juuri ennen tasoristeystä. Tasoristeystä ei pidetty vaarallisena.
